## カンボジア、アンコール・トム城門の建造過程

### THE BUILDING PHASES OF GATES AT ANGKOR THOM, CAMBODIA

服部博紀\*1, 西本真一\*2, ソクンテリー\*3, 中川 武\*4  
*Hiroki HATTORI, Shin-ichi NISHIMOTO, Sokuntheary SO  
 and Takeshi NAKAGAWA*

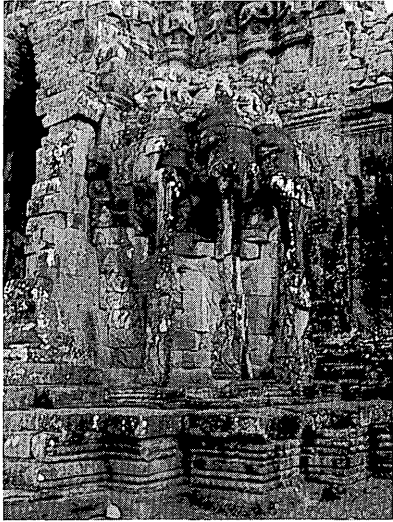
図4 象の彫刻、南門

まず疑似階 (faux-étages) の外観を呈する3本の塔があったのだが、この塔には尊顔の彫刻が施されていなかった。城門は十字型平面を呈し、現在ではその内隅に象の彫刻が見られる(図4)が、これも当初はなかったとGroslierは述べている。象の彫刻が付加された後に、当初の石造ヴォールトに手が増えられ、新たな石材が積み増されて、今日の形姿が見られるようになった、というのがGroslierの考察である。

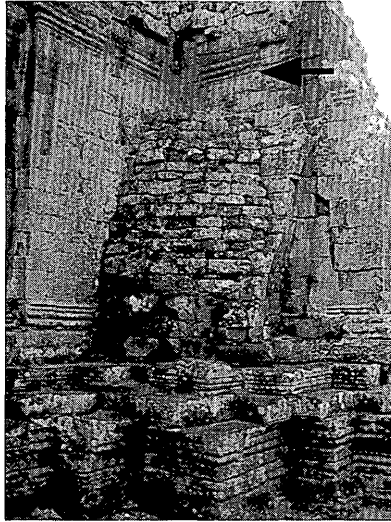
図5 残存するモールディング、南門

象の彫刻が当初は計画されていなかったと判断している点は、おそらくは南門の北東に残存するモールディングの痕跡を根拠としているのであろう。ここでは象の彫刻が半ば失われており、本来この彫刻が立ち上がって覆い隠していたはずの部分の壁体上部に、水平にモールディングが施されているさまが明瞭に残る(図5)。しかしこのモールディングの下の壁面は空白のまま残されて

おり、同種の顔面塔を備える門（図6）においてうかがわれる彫刻の類が一切見られない。従って、城門の壁体を造って平らに仕上げ、その上端にモールディングを刻んだものの、それ以上は仕上げないままにあった状態の時に計画が変更されて、象の彫刻が付加されたと考えられる。西門でもまた、南門ほど明瞭ではないものの、同じようなモールディングの痕跡が残されており、Groslierが推定している通り、5つの城門すべてにこの改変が当てはまる可能性が指摘される。

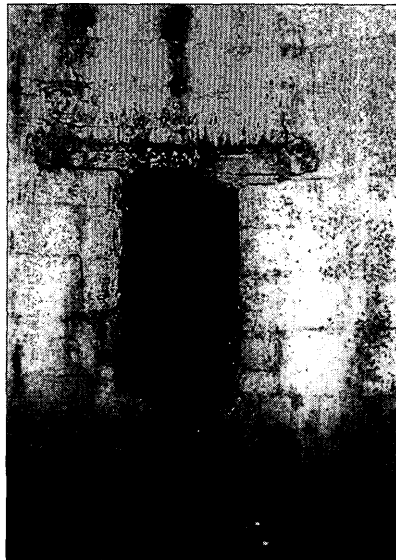
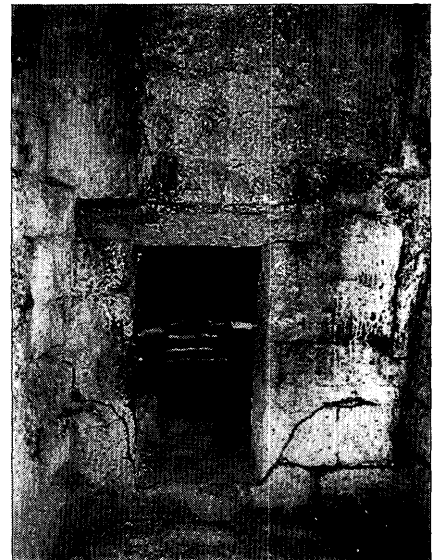
図10 第一室と第二室をつなぐ戸口

Groslierは以上のように、城門では象の彫刻とともに顔面塔もまた後の付加であることを示した。それではGroslierが指摘した他に、建造計画を変更した過程を示す重要な痕跡は見出されないであろうか。この意味でもっとも注目されるのは、城門室内のラテライト造の隔壁に設けられた小さな開口である。城門各室の呼称については以下、中央の十字型平面を有する部屋を中央室、その両脇に設けられている2つの部屋を第一室、さらに第一室に接続している部屋を第二室と呼ぶことにする(図2参照)。5つの城門は砂岩造であるが、一部分にラテライトが用いられている<sup>10</sup>。第一室の壁体に関しては中央室と第一室の隔壁、及び両側面の計3面は砂岩によって造られているが、残された第一室と第二室との隔壁はラテライト造である。城門の室内でラテライト造の壁体が見られるのは、他には第二室と城壁との間に設けられた壁体だけである。第一室と第二室をつなぐ戸口は幾分小さめに造られており、壁体の中央に設けられるものもあれば、片方に寄せられているものもある(図10)。

注目すべきは戸口の上方に横架石材がうかがわれなことで、代わりに戸口の幅よりも幾分長い、深く切られた水平の溝が戸口の上端に沿って壁体の両側から施されている。城門によってはこの溝に木材が嵌め込められている様子が今なお確認された。第一室と第二室をつなぐ戸口に扉を設けようとした痕跡は特に見出せない。

バイヨンの塔22で、入口の位置を変更したために新たに開口部を設ける必要が生じ、壁体を削り抜いた例で典型的に観察される<sup>11</sup>ように、当初は壁体であった場所へ新規に開口を設けようとする場合、ここで見られるような痕跡が残されるのであって、大きく重い石の横架材を後入れするには無理があるために、壁の両側からまず水平の溝を切ってそこに木材の梁を挿入し、その後この木製の梁の下に石積みを掘り抜くという手順で新たな開口部が

城門の痕跡を整理するならば、まず第一室と第二室との間に設けられた戸口の存在にこの城門の建造過程を解く鍵があるように思われる。この戸口は小規模であるので、当初はさらに小さい戸口が備えられていて、これを拡張するために戸口の上に木製の横架材を埋め込み改築したとは考えられない。この戸口のある壁面には計画の当初は開口部がなかったはずであり、後に何らかの理由で戸口が設けられたと考えられる。この壁体はラテライト造であり、第一室内の残りの三面は砂岩造の壁面である。一面だけが異なる石材で構築されていることは奇異であるが、同様のことが第二室においてもみられ、第二室では、第一室との隔壁を除くと外周壁と接続される部分の壁体だけがラテライト造(図14)であり、残りの壁体が砂岩造である。このことから、第一室と第二室との間の隔壁がラテライト造であるのは、ここに当初ラテライト造の城壁が接続するように計画されたと推察される。

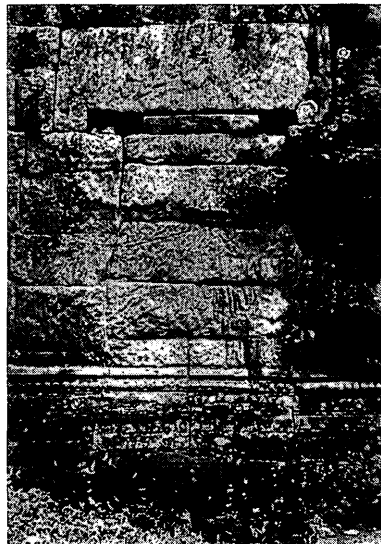
図15 城域内の屋外へと出するための戸口跡、南門、東側

また、同時に第二室から城域内の屋外へと出するための戸口を設ける作業にも着手されたと推察されるが、この戸口を仕上げる作業は中断され石材で塞がれた（図15）らしい。

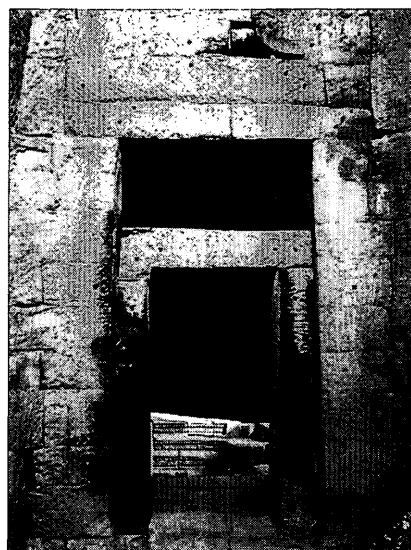
図16 中央室と第一室との間の戸口

中央室と第一室との間の、大きく造られていた時期の戸口（図16）には扉を建て込もうとした痕跡が一切みられないので、改変前は扉を入れることを想定していなかったと推察される。改変前の戸口の規模は、中央室の広さと天井高さ、及び第一室の天井高さと同調するように計画されているように思われる。これがどう

して縮小されたかという理由は不明である。第一室と第二室との間の戸口と、第二室から城域内の屋外へと出するための戸口はともに規模が小さく、これらの戸口の規模に合わせて造られた可能性が指摘されるが、その場合、戸口の大きさが縮小された時期は、第二室の増築がなされた時期と近いと見なすことができる。戸口枠の四周は、改変後も改変前と同様の条線の装飾が巡らされている。規模を縮小した改変後の戸口に両開きの扉を備えようとしたことは、軸穴の痕跡（図17）と扉上部を支えるための木製横架材を差し入れた痕跡から推察される。
